貝克漢高爾夫球練習場  
建築物防水及修繕工程

A B區範圍圖

圍網鋼柱、支座及鋼索之維護與修繕

地下室停車場牆面及天花板漏水及壁癌修繕

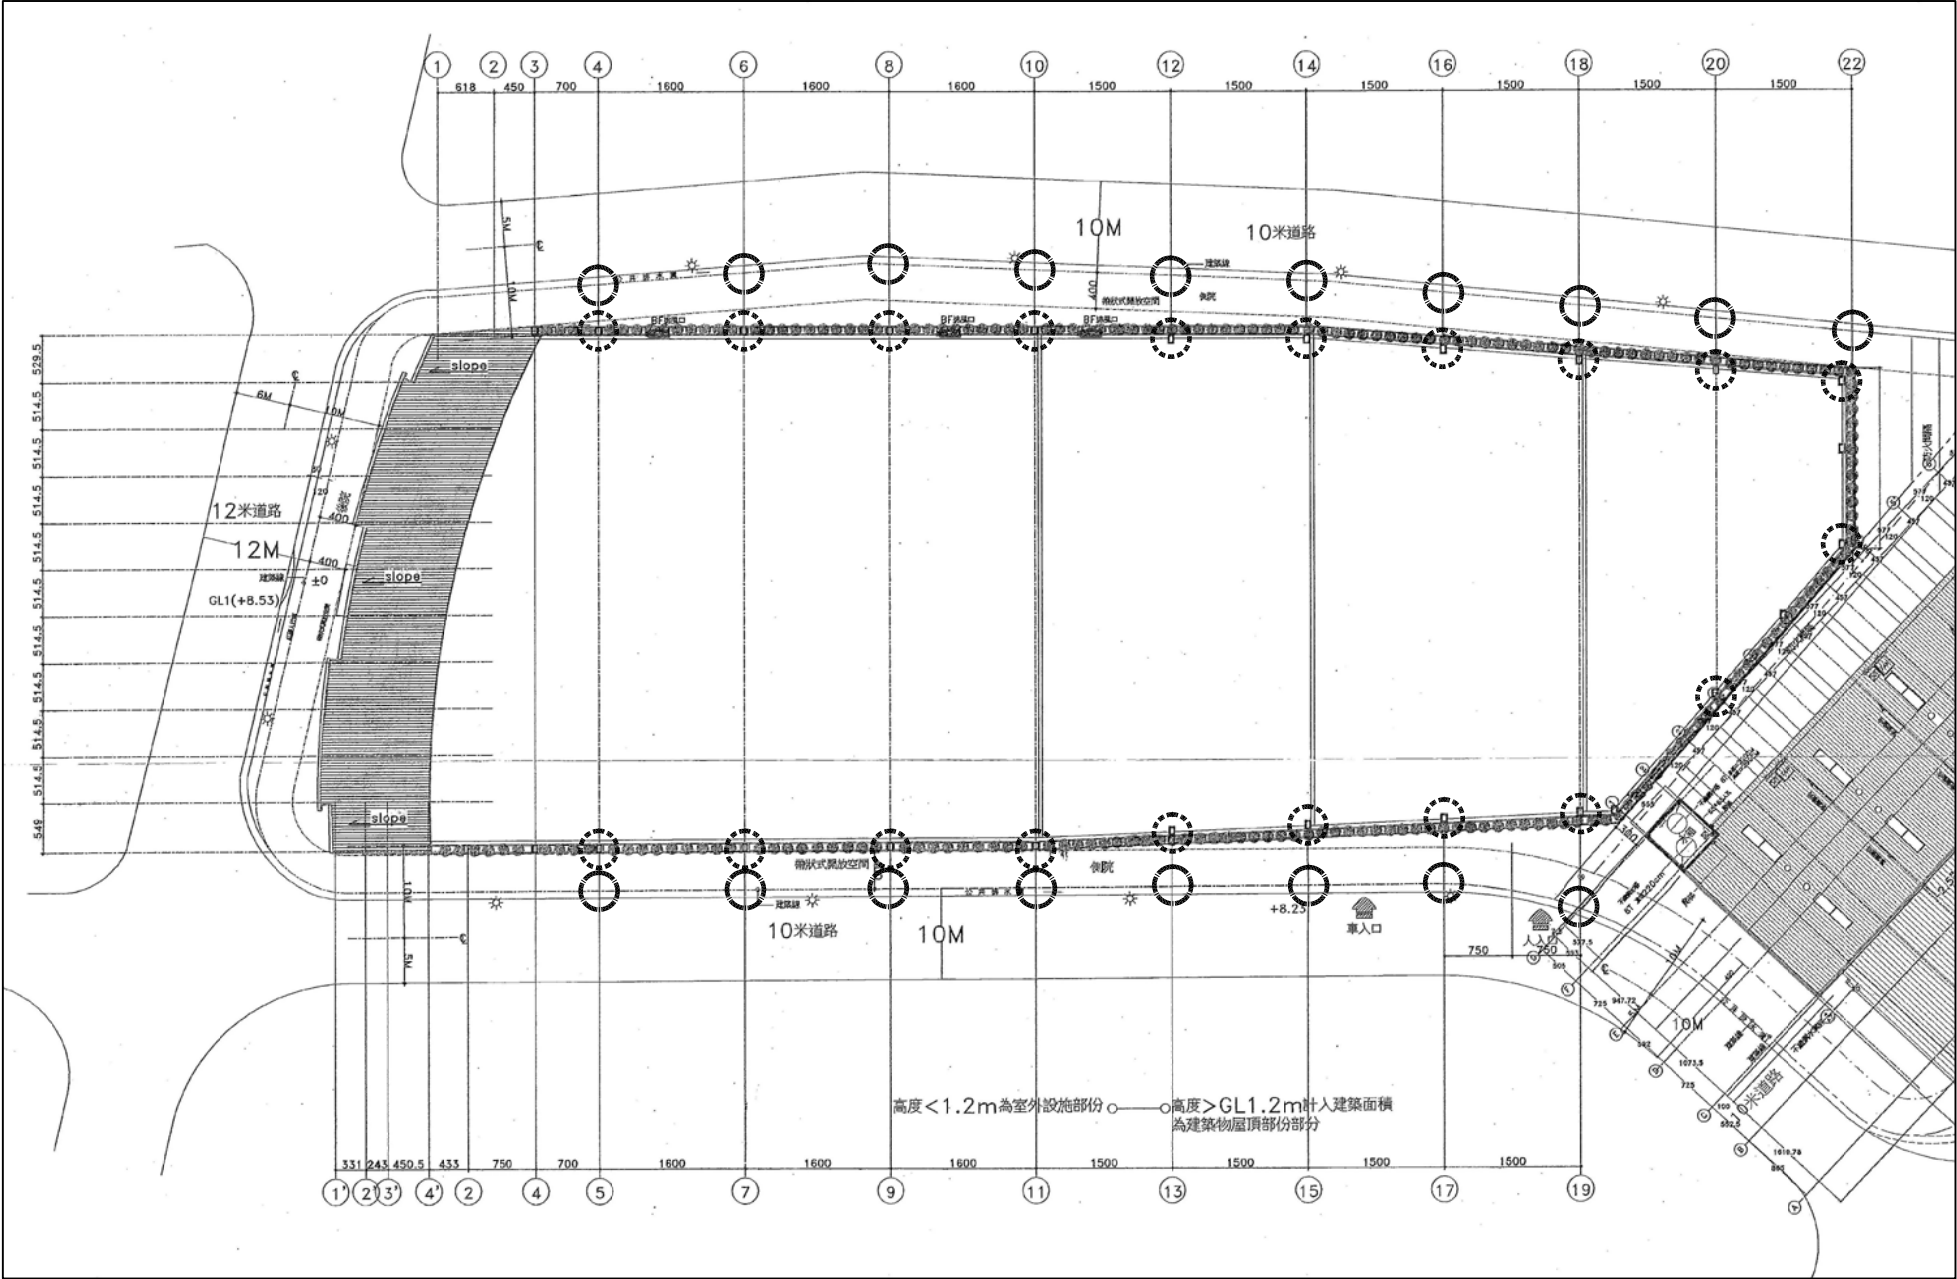
圍網鋼柱及墩座位置圖

- 圍網鋼柱位置
- 圍網固定樁位置

圍網鋼柱

圍網鋼柱建議由外牆蜘蛛人攀爬上鋼柱上檢測,若檢測問題直接維修.
